รายงานผลการติดตามการปรับปรุงแก้ไขเรื่องร้องเรียน
ของสำนักงานทรัพยากรธรรมชาติและสิ่งแวดล้อมจังหวัดสุราษฎร์ธานี
กรณี ขอให้แก้ไขปัญหาการปล่อยน้ำเสียและเขม่าควันจาก
โรงงานอุตสาหกรรม บริษัท ไทยทาโลว์แอนด์ออยล์ จำกัด
ที่อยู่ เลขที่ ๓๐ หมู่ที่ ๔ ถนน พระแสง – ชัยบุรี ตำบลไทรขึง อำเภอพระแสง จังหวัดสุราษฎร์ธานี

วันที่ ๓๐ เมษายน ๒๕๖๑

สถานที่ตรวจสอบ บริษัท ไทยทาโลว์แอนด์ออยล์ จำกัด
เลขที่ ๓๐ หมู่ที่ ๔ ถนน พระแสง – ชัยบุรี ตำบลไทรขึง อำเภอพระแสง จังหวัดสุราษฎร์ธานี

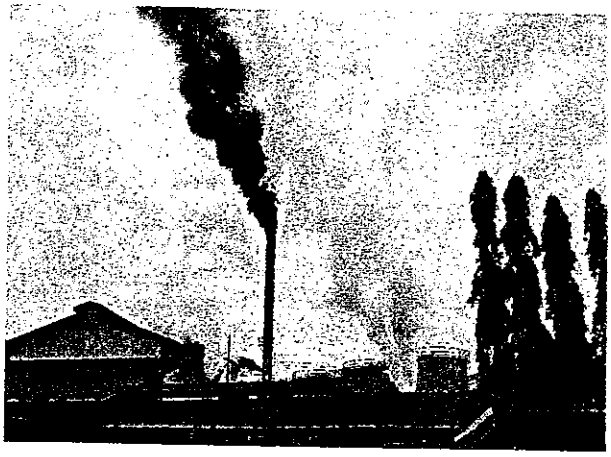
๑) เขม่าควัน ในวันที่ตรวจสอบ พบว่า มีการระบายควันสีดำจากปล่องหม้อต้ม มีลักษณะสีดำคล้ำ และมีความถี่ในการปล่อยมากกว่า ๑ ครั้งต่อชั่วโมง ตัวแทนโรงงานแจ้งว่า ปัจจุบันใช้ระบบบำบัดมลพิษทางอากาศแบบไซโคลน (Cyclone) ต่อเนื่องด้วยระบบสเปรย์น้ำ (Wet scrubber system) แต่ระบบไซโคลนอยู่ในสภาพชำรุด และระบบสเปรย์น้ำใช้ได้บางส่วนเท่านั้น ซึ่งทางโรงงานได้แจ้งว่าจะทำการปรับปรุงซ่อมแซมระบบบำบัดมลพิษทางอากาศในวันที่ ๑๕ พฤษภาคม ๒๕๖๑ และทำการแล้วเสร็จภายใน ๑๒ วัน ตั้งแต่เริ่มซ่อมแซม

เขม่าควันดำที่จากปล่องระบายอากาศจากหม้อต้มมีลักษณะเป็นสีดำคล้ำ
และมีความถี่ในการปล่อยมากกว่า ๑ ครั้งต่อชั่วโมง

๑) ให้ทำการปรับปรุงระบบบำบัดมลพิษทางอากาศตามแผนที่กำหนดไว้ หรือเร็วกว่านั้น

๒) ทำการตรวจสอบคุณภาพอากาศหลังการปรับปรุงซ่อมแซมระบบบำบัดมลพิษทางอากาศให้แล้วเสร็จตามหลักเกณฑ์มาตรฐานคุณภาพอากาศที่กฎหมายกำหนด
